Sanierung

Baustellenbesichtigung

Am Mittwoch, 29. Juni 2016 fand wieder eine Baustellenbesichtigung statt. Es waren mit Bauschuhen und Bauhelmen dabei:

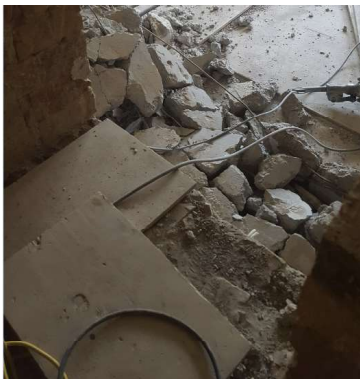
Auf dem Foto erkennt man, wie die alte Decke Stück für Stück entfernt wird.

Die Decke wurde herausgenommen und man sieht die Holzverschalung.

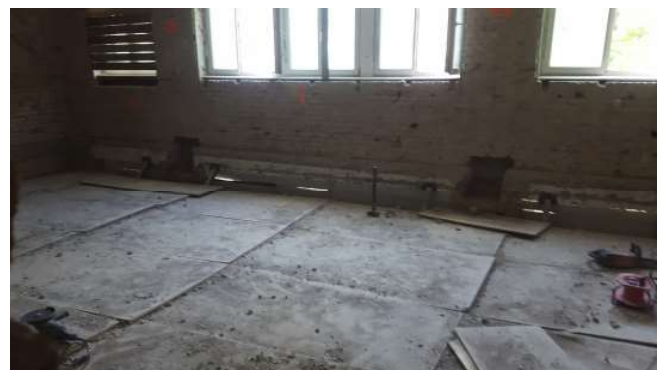
Von unten werden die Decken beim Erstellen abgestützt. Man erkennt oben die Holzverschalung.

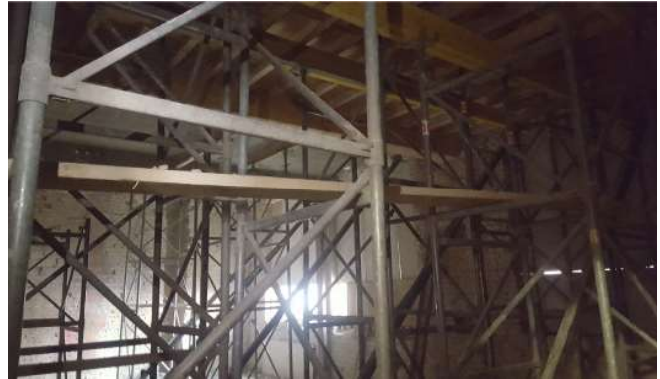
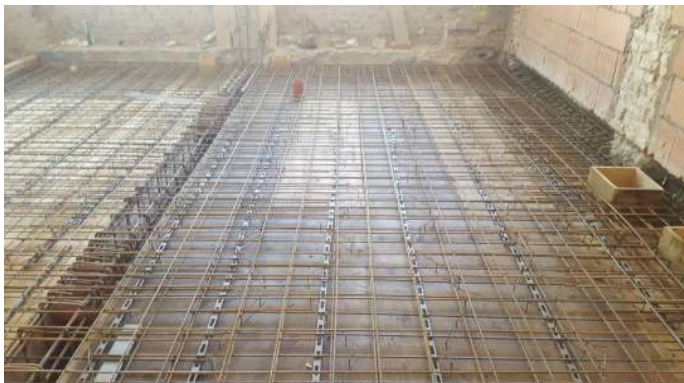
Anschließend erfolgt über der Holzverschalung das Auslegen mit Stahlmatten.

Anschließend wird alles mit Beton verfüllt. Aufgrund der dabei entstehenden Hitze muss mit Wasser alles gekühlt werden.

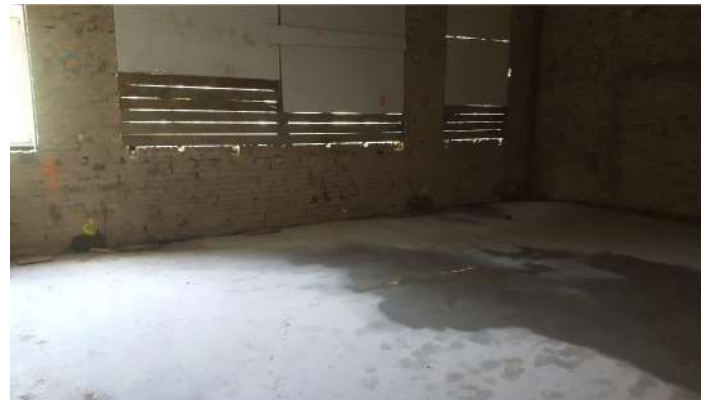
Dieses Bild zeigt einen erneuerten Fußboden. Die Fenster zur Vogtstraße sind zum Schutz abgedeckt. Die Träger stützen die Decke des 2. OG darüber.

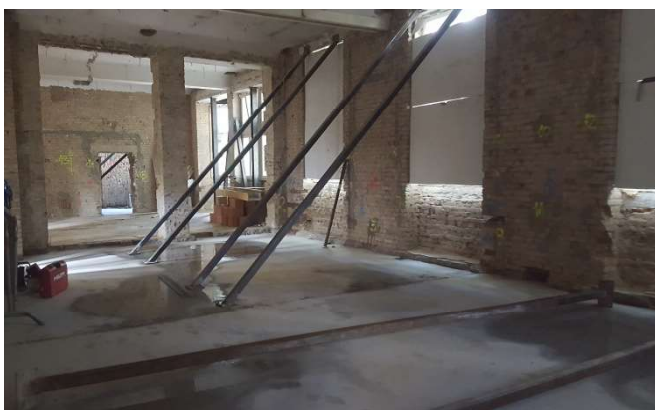
Von unten sieht eine erneuerte Decke so aus. Sie wird noch einige Zeit abgestützt. Man erkennt deutlich die Löcher, die später für das Verlegen von Leitungen genutzt werden.

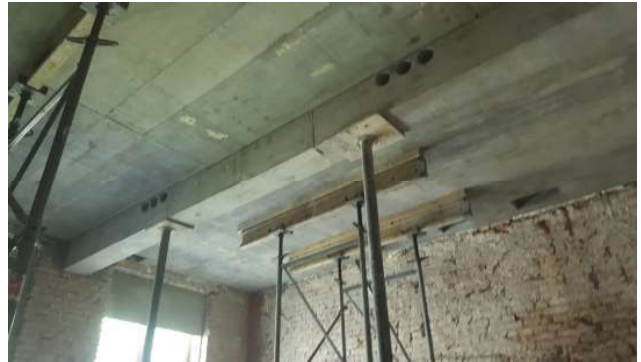
Hier sieht man noch eine Deckenlücke, die noch geschlossen werden muss.

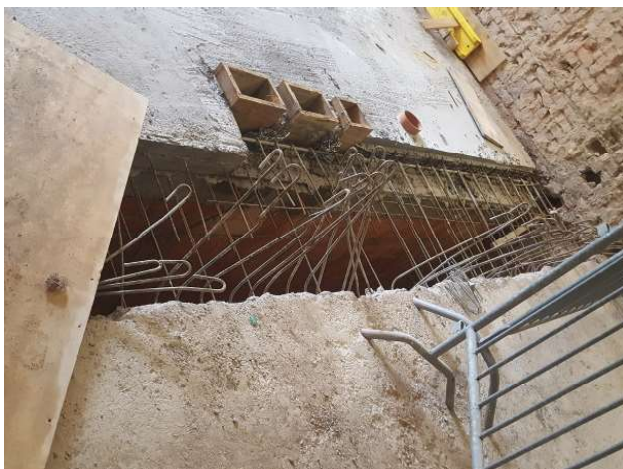
Rechts sind die Stahlträger der alten zu erneuernden Decken zu sehen. Sie sind glatt und geben dem Beton keinen Halt. Dies führte zur einer instabilen Statik. Aber damals hatte man beim Bau der Schule noch nicht diese Kenntnisse.

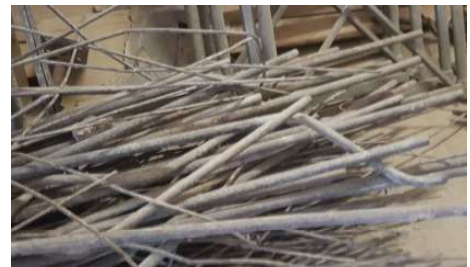
Die modernen Stahlträger haben eine raue Oberfläche. Der Rost erhöht noch einmal die gesamte zur Verfügung stehende Oberfläche. So können sich sich Beton und Stahl sehr gut miteinander verbinden.

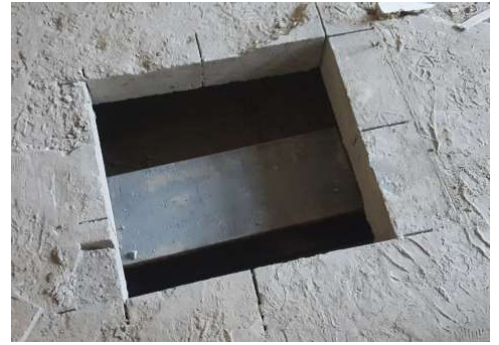
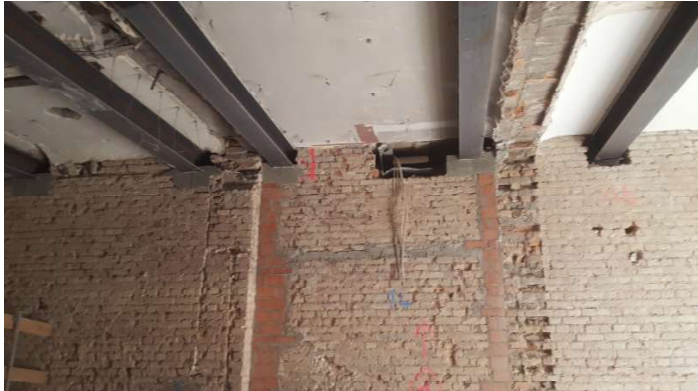
Stahlträger werden auch an anderen Stellen eingezogen, um die Statik zu verbessern.

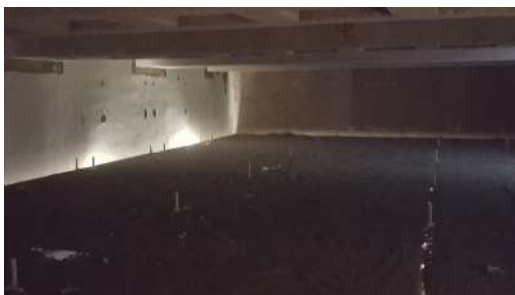
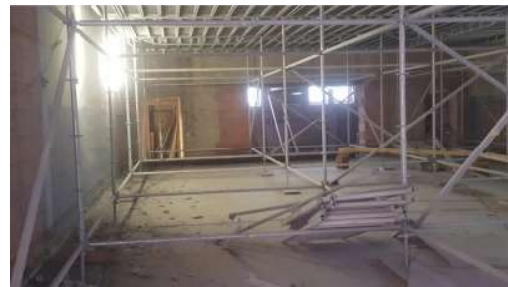
Um die Decke zu sanieren wurde ein Gerüst der „Kleinen Halle“ aufgebaut.

Das Blick links zeigt den Platz zwischen Gerüst und Decke in der Sporthalle.

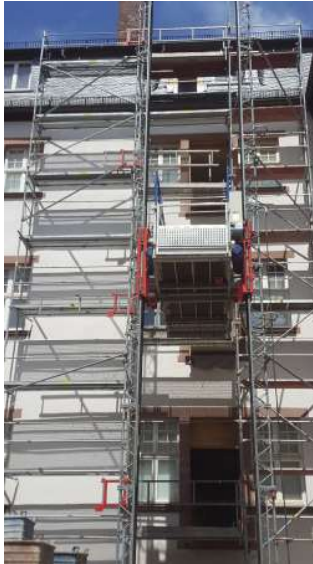
Ein Lastenaufzug ist außen am Gebäude angebracht

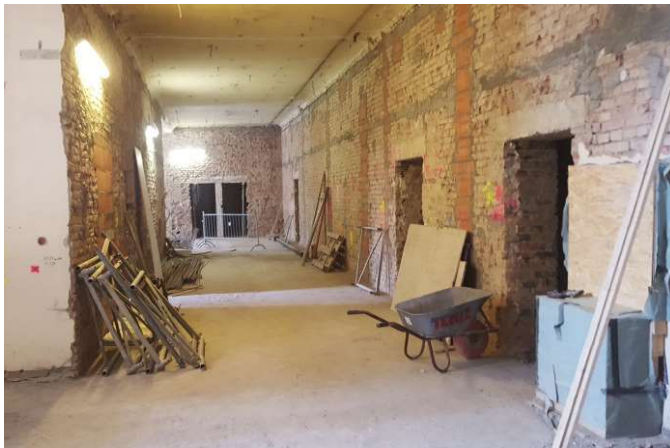
Die Brunnen in den Treppenhäusern wurden mit Holzverkleidungen geschützt. Die Brunnen wurden am Donnerstag, 28.06.2016 demontiert und eingelagert, da nun auch die Decken der Flure erneuert werden.

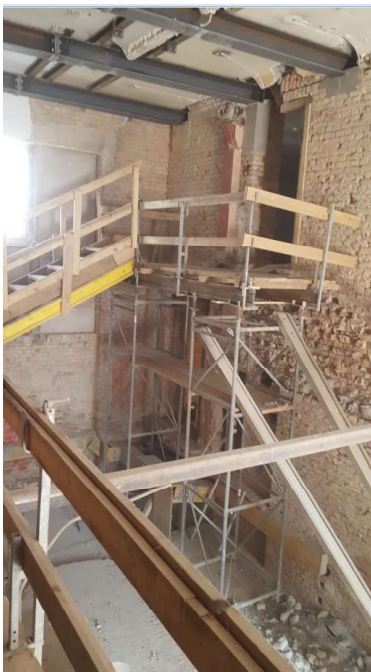
Blick aus dem Erdgeschoss in den Keller und in das 1. OG. Hier befand sich einmal der Ausgang zur Lehrerumkleide der Sporthalle gegenüber des Büros der Schulhausverwalter. An dieser Stelle wird ein Aufzug eingebaut.

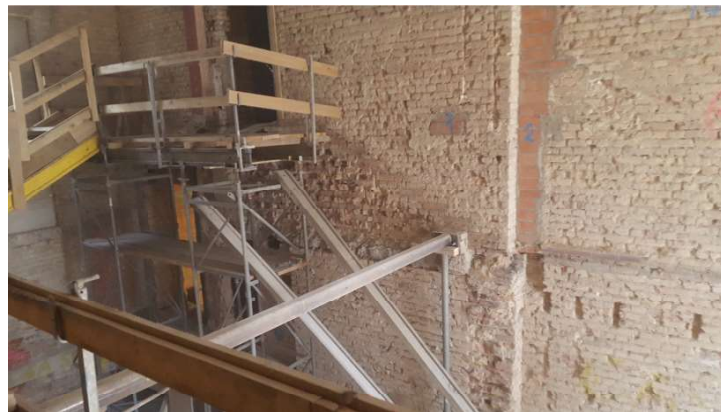
Ein Blick in das zweite Treppenhaus. Die alten Holzstufen und das Geländer werden erhalten und sind daher gut mit Holz verkleidet, damit es bei den Bauarbeiten zu keinen Beschädigungen kommt.

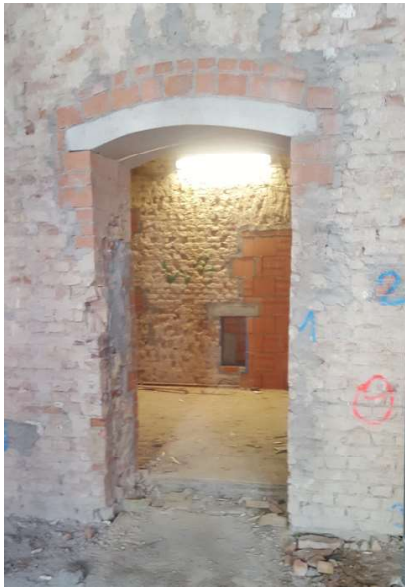
Im EG werden die Türen wieder im Originalzustand hergestellt. Die Türen waren früher deutlich höher und besaßen einen Rundbogen.
